### **Comment garantir une bonne performance sismique avec des habitations à ossature de bois à plate-forme**

*Solution constructive, 2000-12-01*

# Comment garantir une bonne performance sismique avec des habitations à ossature de bois à plate-forme

*J.H. Rainer et E. Karacabeyli*

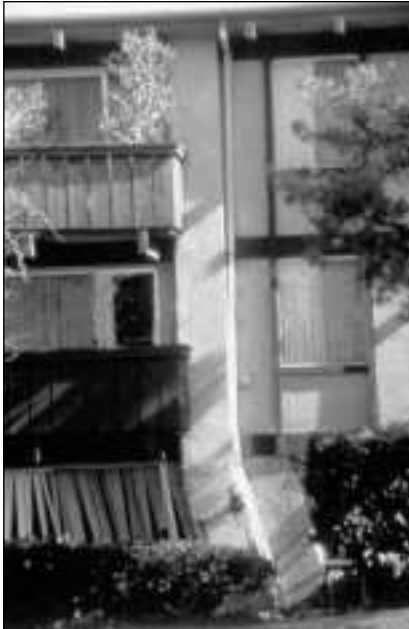
**Figure 2.** Déformation excessive d'un premier étage faible dans un immeuble d'appartements, tremblement de terre de Northridge, 1994. Dans une autre partie du bâtiment, le rez-de-chaussée s'est complètement effondré.

De grandes ouvertures dans les murs travaillant en cisaillement comme des fenêtres, des portes ou des portes de garage, peuvent réduire la surface du mur de façon trop importante. Le rôle du mur travaillant en cisaillement étant primordial dans la résistance aux secousses sismiques, un manque de résistance de ce mur cause des distorsions plus grandes pouvant entraîner jusqu'à l'effondrement, notamment dans les bâtiments de plusieurs étages (voir figure 2). De grandes ouvertures dans les murs peuvent également créer une dissymétrie du bâtiment et donc des forces de torsion sismiques supplémentaires dans le bâtiment, aggravant ainsi les effets de la
